## PUENTE MEDIANO SOBRE EL IREGUA

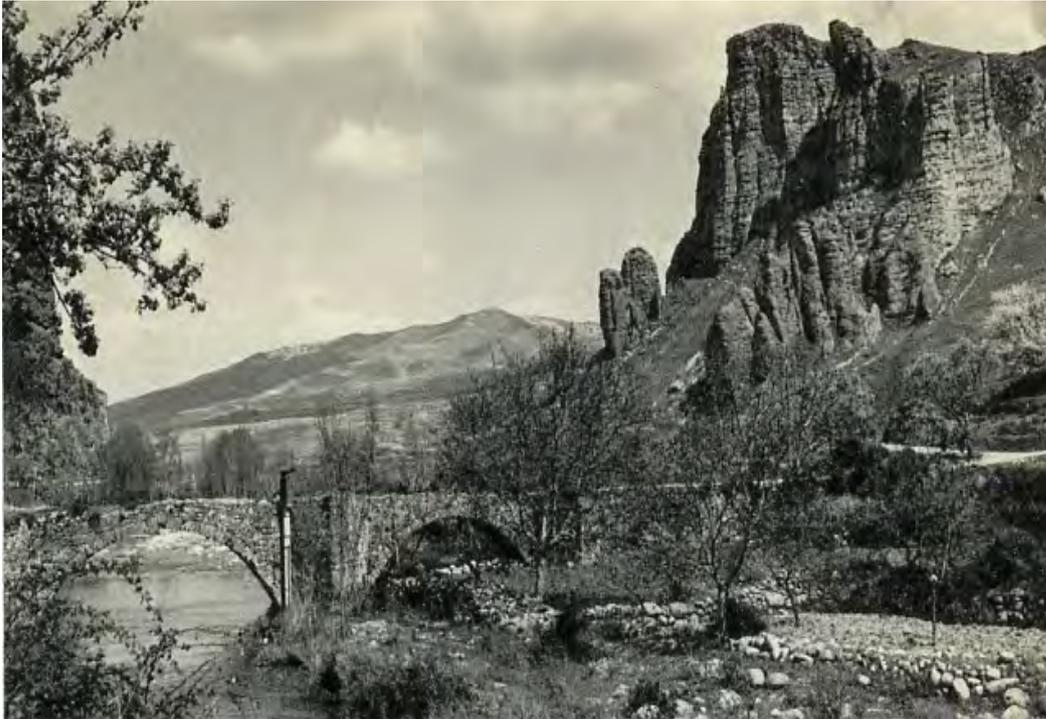
foto años '60

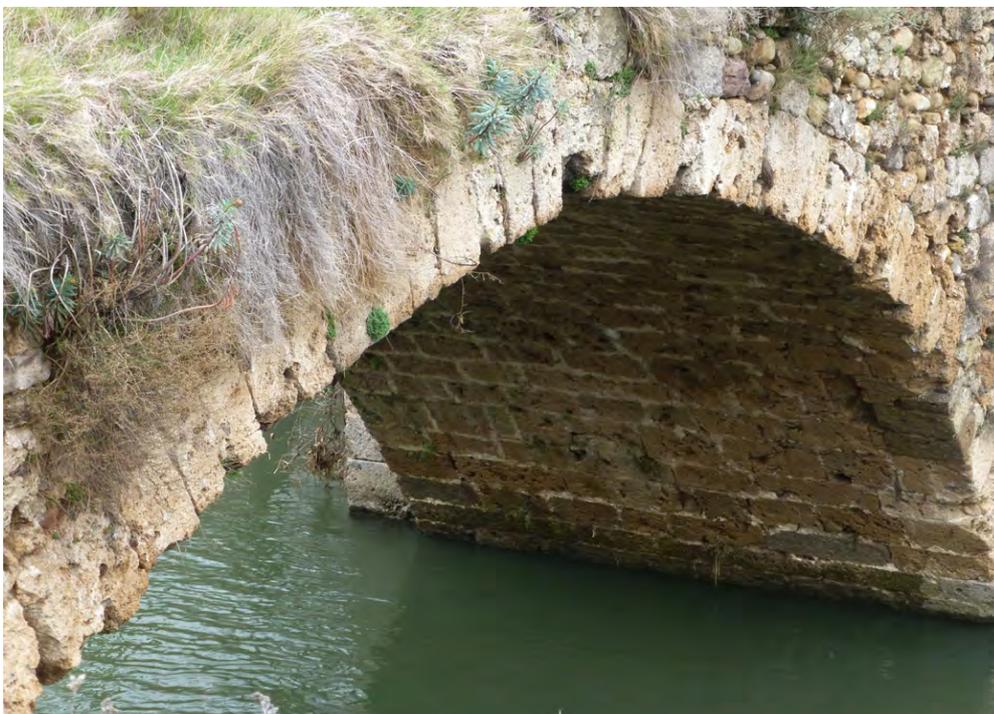
Este puente está construido con sillares y sillarejos de piedra arenisca y toba caliza, y abundante mampostería. Tiene cuatro arcos de medio punto, desiguales (el mayor tiene 12'5 metros de abertura o *luz*, y es el único por el que actualmente discurren las aguas; el menor tiene 1' 20 m.). El piso del puente mide cerca de 60 m. de longitud; la altura es de casi 5'5 metros. Presenta en los flancos dos tajamares triangulares, y sus correspondientes espolones rectangulares en la parte opuesta.
