PUENTE-VIADUCTO DE CANALECO, O PUENTE PEQUEÑO

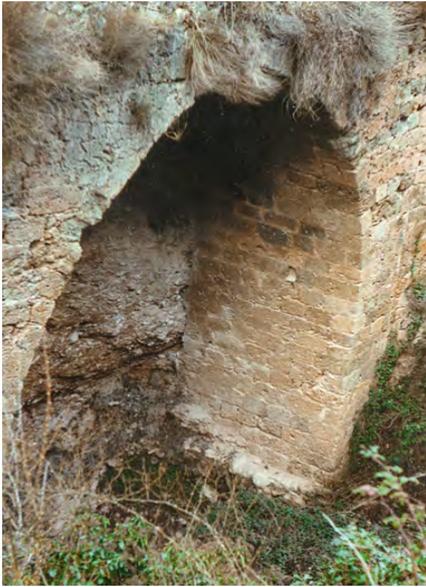
Es un viaducto de algo menos de veinte metros de longitud, que forma un recodo para adaptarse al curso del riachuelo y al relieve de la Peña a la que está adosado. Está fabricado en sillería, sillarejo y mampostería (con cemento en las partes más modernas). Tiene dos arcos de medio punto (el mayor, adosado a la roca, es de unos 8'45 m. de luz o abertura; el menor, sobre el arroyo, tiene unos 2'95 m.), y en la parte de la salida tiene también un pequeño arco-alcantarilla.

El Puente de Canaleco, a diferencia de los otros dos puentes viguerños, carece de una protección oficial BIC. Actualmente no presenta una óptima conservación, dado su estado de abandono durante décadas, y los "embellecimientos" recientes (barandilla) y su acondicionamiento para el paso de vehículos automóviles (encementación) han desfigurado mucho su antiguo *encanto*. El arco mayor se encuentra actualmente bastante deteriorado.

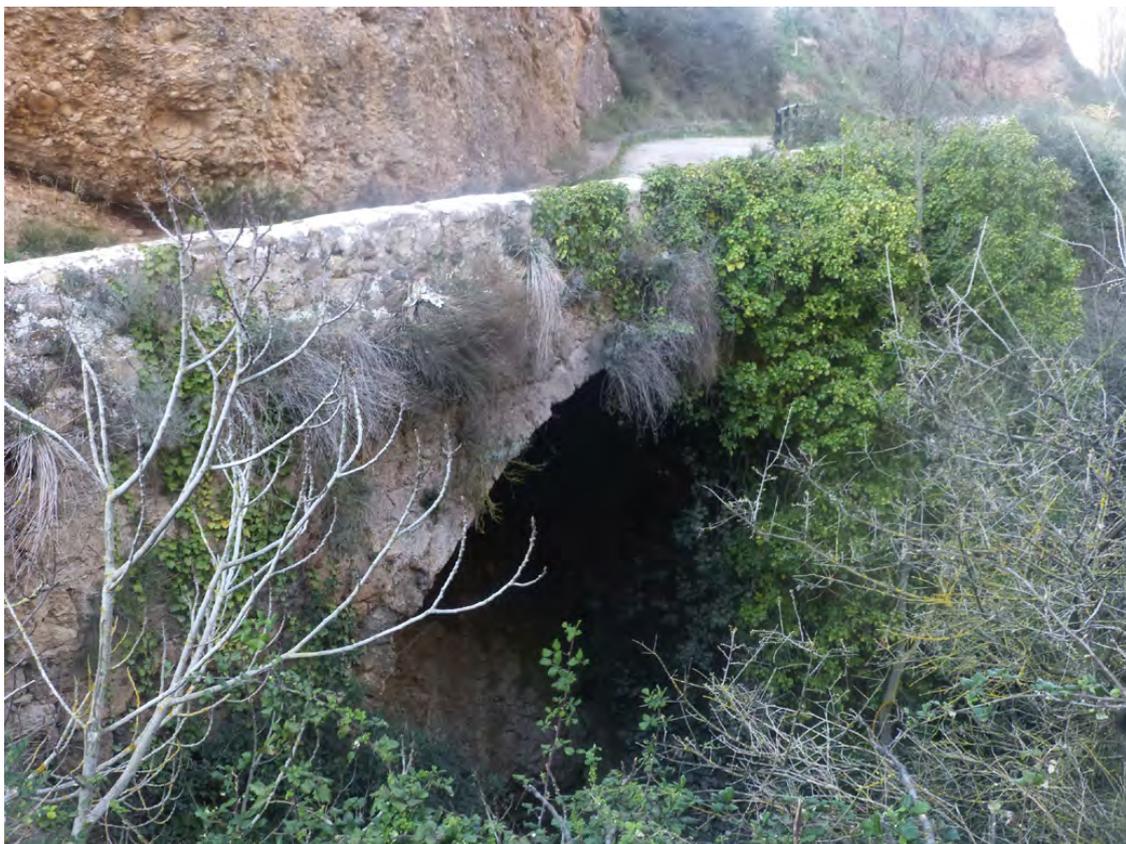
Este puente-viaducto fue reconstruido en los siglos XVI, XVIII y XX. Hasta tiempos relativamente recientes el barranco se utilizaba por los vecinos como despeñadero y pudridero de caballerías y reses muertas.

No conserva medidas y elementos estructurales de los que pueda inducirse un puente originariamente romano, pues su fábrica es indudablemente post-medieval (s.XVI y XVIII), aunque es posible que su estructura originaria se remonte a épocas romanas. De hecho, el propio topónimo, "Canaleco", es muy antiguo (el término es típicamente mozárabe, con sufijo prerromano; en castellano sería "canalejo") y sin duda es alusivo a alguna clase de "puentecillo" adosado a la roca.

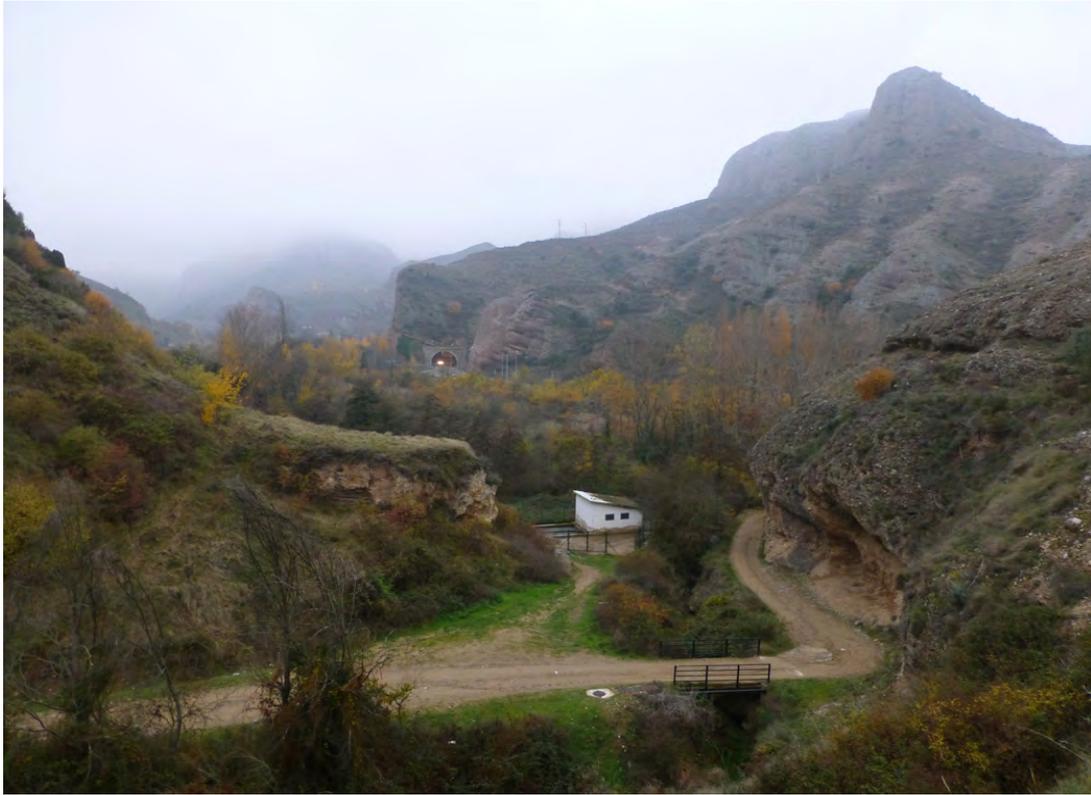
zona de El Artesón, vista desde el camino medieval secundario

Ahora bien, el verdadero obstáculo de este camino venía más abajo, en el punto de desembocadura del arroyo Madre en el Iregua, en la zona de infraestructuras modernas de regadío conocida como El Artesón, pues una gran Peña, pegada al propio río, impediría el paso si no estuviera horadada en un pequeño semitúnel como en la actualidad (pero, como decimos, esta obra es moderna). Queda una posibilidad, a saber: que en época romana ese paso, actualmente anegado completamente por las aguas, no lo estuviera entonces, pues es ésta una zona de meandros muy propicia para corrimientos aluviales por sedimentación. En otras palabras, ese paso habría sido paulatinamente anegado y cubierto por los propios corrimientos aluviales del río. No se han hecho estudios geológicos e hidrográficos al respecto (que nosotros sepamos), pero hemos de suponer que fue un proceso lento y gradual, que quizá ya en época tardorromana planteó la necesidad de abrir y acondicionar un nuevo paso (que no fue todavía, desde luego, el horadar la gran Peña con ese semitúnel que presenta actualmente).

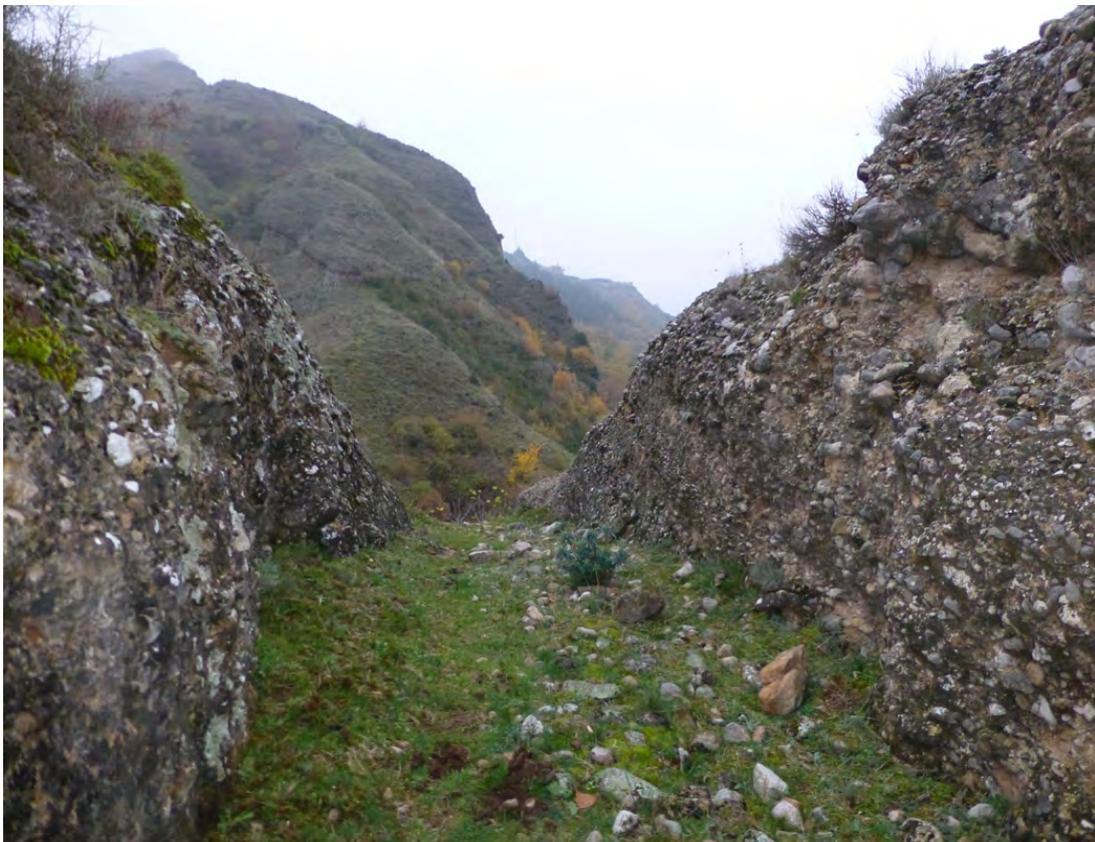
roca tajada, en el antiguo camino tardorromano o altomedieval

El "problema" de este camino alternativo o secundario viene precisamente a partir del paso de esa "roca tajada", pues, si se sigue de frente y cuesta abajo, la senda se difumina completamente en un suelo de roca conglomerada y lleva a un nuevo barranco anegado de aguas pluviales que, si bien puede ser vadeado por una persona, sería impracticable para cualquier clase de carros. Es preciso que a partir de esa roca tajada esa senda discurriese no en dirección frontal hacia ese segundo barranco sino paralela a éste, y que lo atravesara en otro punto por algún tipo de pasarela o puentecillo de madera hoy desaparecidos.
